歯科用人工歯根材の感染時の有効なりカバリー処置法の実験的研究*

Experimental Study for the Effective Recovery Treatment of Infected Dental Implant

歯科医療で注目されているインプラント治療において、細菌や起炎物質によりインプラント表面に感染が及んだ場合、それらの汚染物質を除去し、感染の拡大を防止するリカバリー処置が重要となる。各種の物理的治療法について実験し、汚染物質の除去効果について検討した結果、 β -TCPパウダーを使用したAir Polishing法は汚染物質の除去が効果的に行なえ、感染時の有効なりカバリー法として期待される。

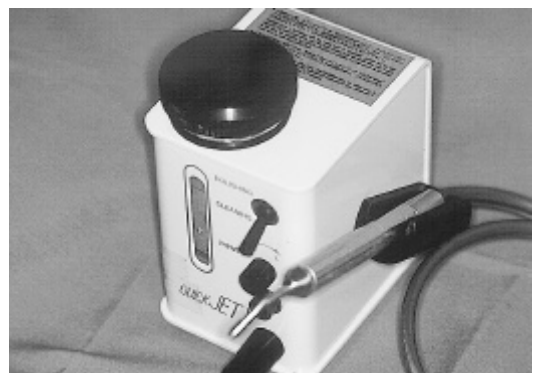
図6 噴射洗浄（Air Polishing）装置

次に、噴射洗浄装置（図6）を用いて重炭酸ナトリウムパウダーに（図7）によるAir Polishingを30秒間行い、その後蒸留水で洗浄した。また、生体吸収材料である100% β -TCPパウダー（直径50 μ m前後の球状 β -TCP）（図8）を用い、30秒間のAir polishingと蒸留水で洗浄し、各々の処置
